極厚板大入熱溶接部強度検討 FS 委員会

活動報告書

2. ハッチサイドコーミング溶接部からの疲労き裂成長解析に関するケーススタディー

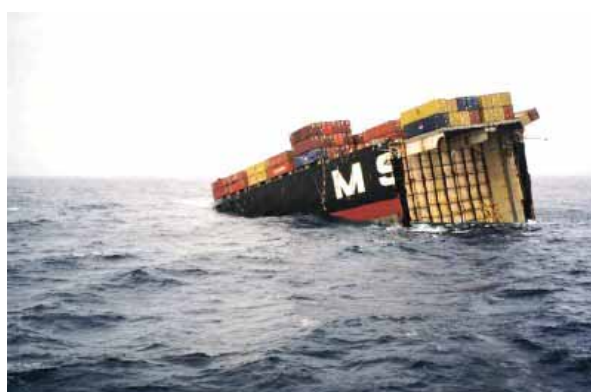
1997年11月24日にポルトガル領アゾレス諸島付近において、大嵐を航行中のコンテナ船 MSC Carla 号（1972年建造，1984年船体延長，建造年度及び改造年度から，極厚高張力鋼および大入熱溶接は適用されていないと推測される）が折損事故を起こした。この折損事故は，事故後5日間漂流してから沈没した船体前半部の写真（添付）と，その後曳航された船体後半部の調査結果等から，船体延長時の溶接部に存在した何らかの欠陥から成長した疲労き裂を引き金にした，一部に脆性き裂を含む大規模な破壊の事例であると言われている。このことは，ある条件下においては，船体構造に脆性き裂が発生する可能性があり，たとえ脆性き裂がどこかで停止したとしても荒天下では結局折損などの重大事故に繋がる可能性があることを示唆している。

写真-1.1 船体折損事故を生じた MSC Carla 号
(<http://www.containershipping.nl/casualties.html>)

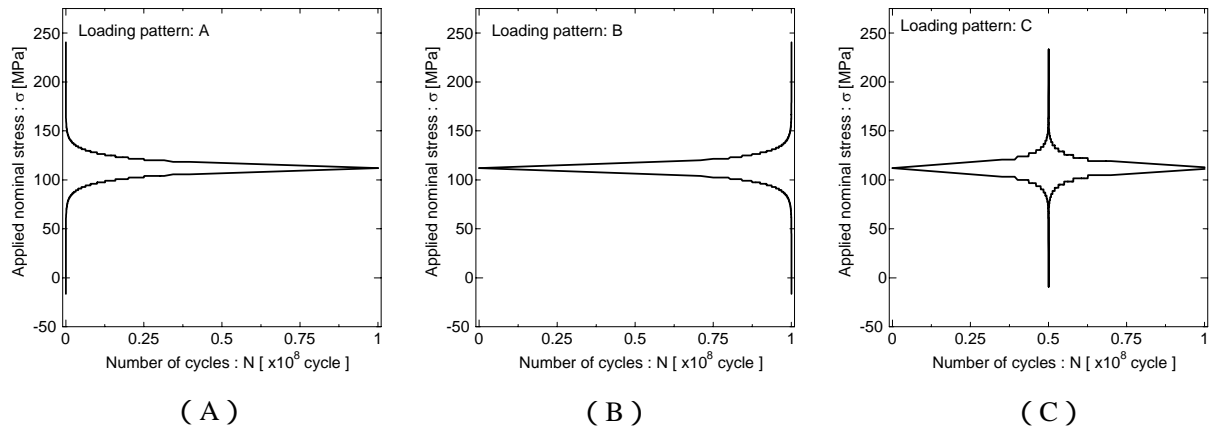
北大西洋における波浪頻度データから、図-2.2.1.1 に示す三種類の履歴を作成し、これらが作用するとして解析を行った。これら三種類の履歴は、実働履歴のそれぞれ極端な例に相当し、疲労き裂進展の観点から見れば、図(A)は過大荷重による遅延効果のために最も進展しにくい、図(B)は最も進展量が多い、図(C)は平均的進展量を与える、場合に相当すると考えられる。

図-2.2.1.1 解析に用いた荷重履歴

析を行ったが、前節で想定した荷重履歴は、想定できる荷重履歴として、疲労損傷に対する影響が極端(最安全,最危険)なものとなっていたため、現実的な履歴とは言い難いとも考えられる。そこで、平均的な履歴を考えるという意味で、図-2.2.1.1(c)の履歴が $10^8/600$ 回で終了すると考え、これを 600 回繰返すという荷重履歴を設定することにした。

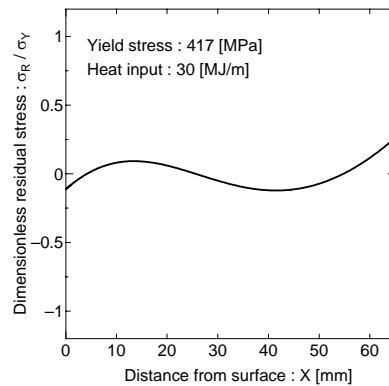
図-2.2.2.2 溶接残留応力の板厚内分布

A 船において固有応力法を用いて推定したエレクトロガス溶接継手の板厚内残留応力分布（図-2.2.2.2）を参照すると、初期欠陥想定位置における残留応力はほぼゼロであり、板厚内分布もほぼ平坦であったため、簡単のためにこれを無視した解析を実施した。

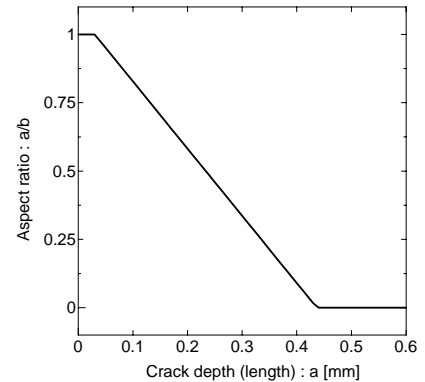
上述の手法を用いて設定した, 仮想単独表面き裂のアスペクト比変化を図-2.2.2.3 に示す。なお, アスペクト比変化推定において結晶粒径を与える必要があるが, 溶接構造用鋼に対するこれまでの観察結果から $30\ \mu\text{m}$ とした。

図-2.2.2.3 仮想単独表面き裂のアスペクト比変化

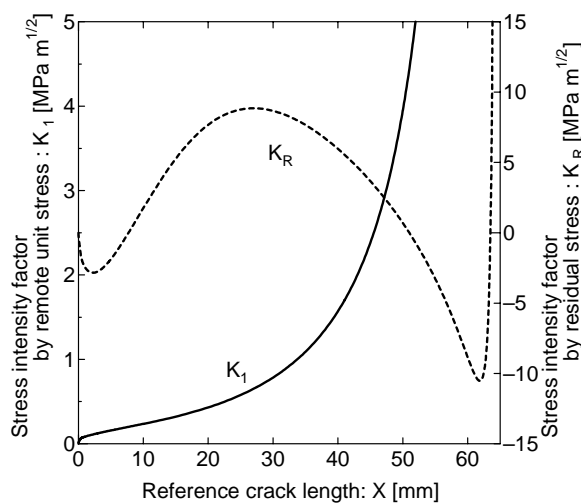
き裂長さと応力拡大係数の関係を図-2.2.2.4 に, 等価分布応力を図-2.2.2.5 にそれぞれ示す。なお, 以下では, 表面き裂状態から板厚貫通き裂状態を連続的に表現するために, 参照き裂長さ (X) を定義し, き裂長さはこれを用いて表現している。図-2.2.2.6 に参照き裂長さの定義を示す。

図-2.2.2.4 応力拡大係数 (実線: 単位外応力に対して, 破線: 残留応力に対して)

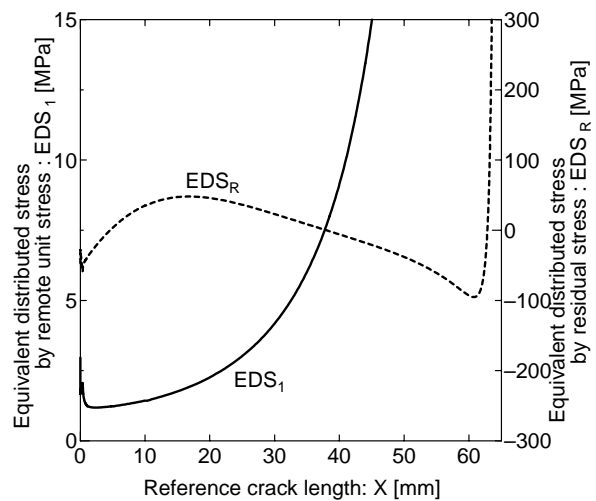
図-2.2.2.5 等価分布応力 (実線: 単位外応力に対して, 破線: 残留応力に対して)

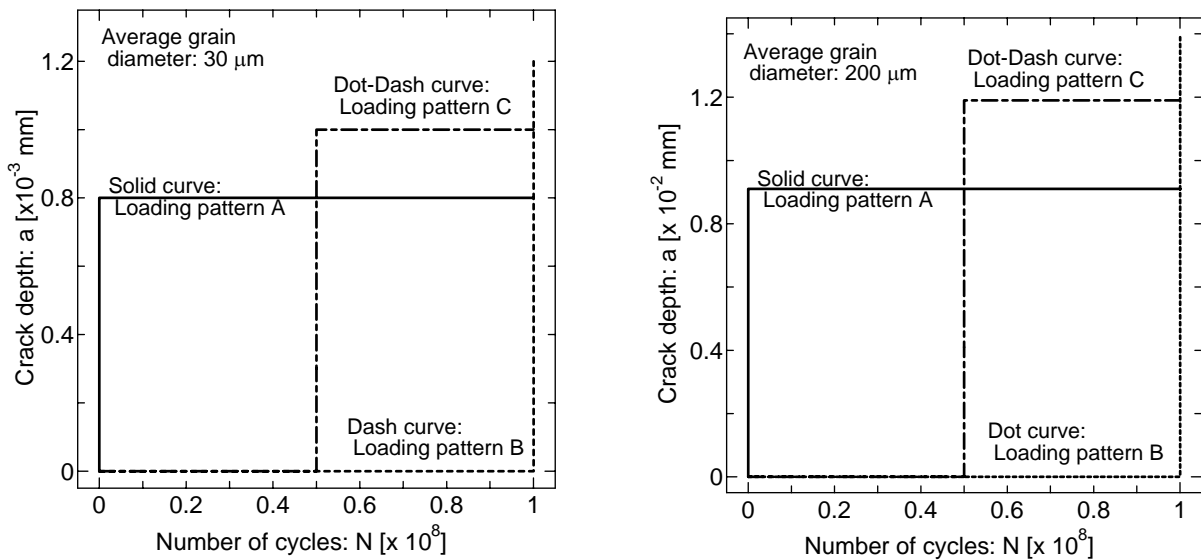
最大の場合でも，き裂長さは $10\mu\text{m}$ 程度までしか成長しておらず，第一結晶粒内に留まっており，別途換算した CTOD も 10^{-7}mm オーダの値に留まる事から，溶接止端から発生・成長する疲労き裂に起因する脆性破壊の可能性はほぼ無いと考えられる。

(a) 平均結晶粒径 $30\mu\text{m}$ の時

(b) 平均結晶粒径 $200\mu\text{m}$ の時

図-2.2.2.7 疲労き裂成長曲線 (溶接止端から発生・成長する場合)

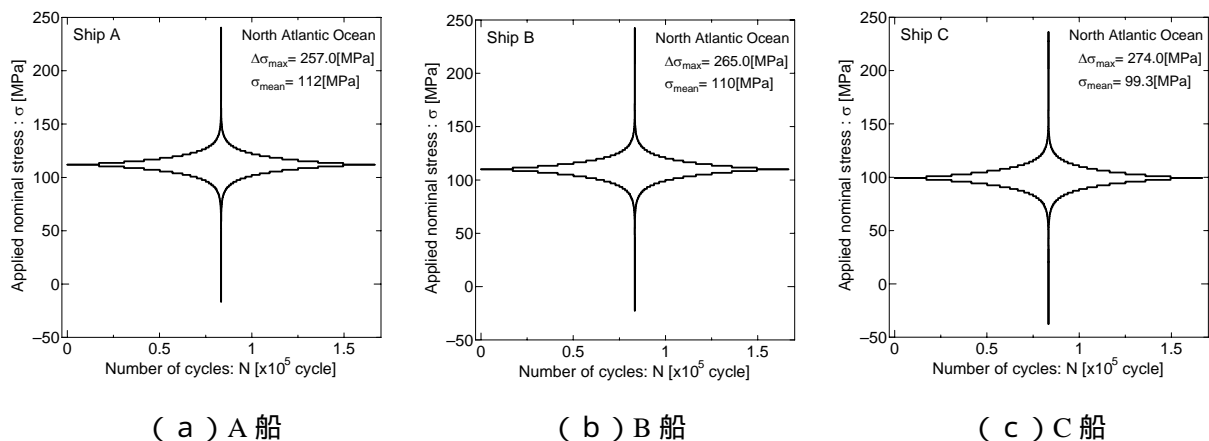
本節の解析に供した荷重履歴を図-2.3.1.1 及び図-2.3.1.2 に示す。

図-2.3.1.2 荷重履歴 (全サイクル数の 1/600 の履歴に相当 : これを 600 回繰返す)

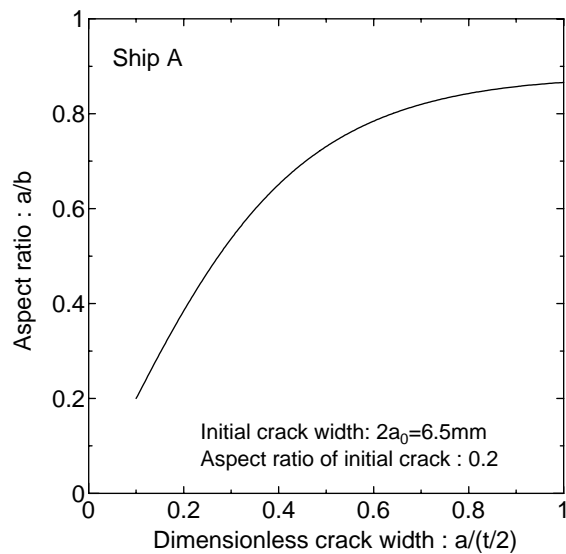
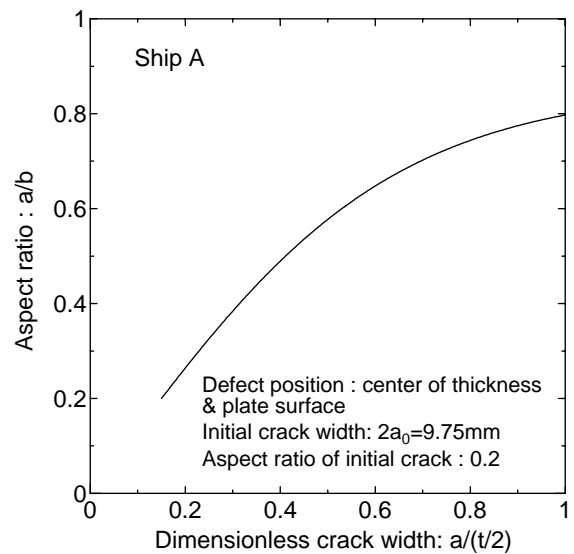
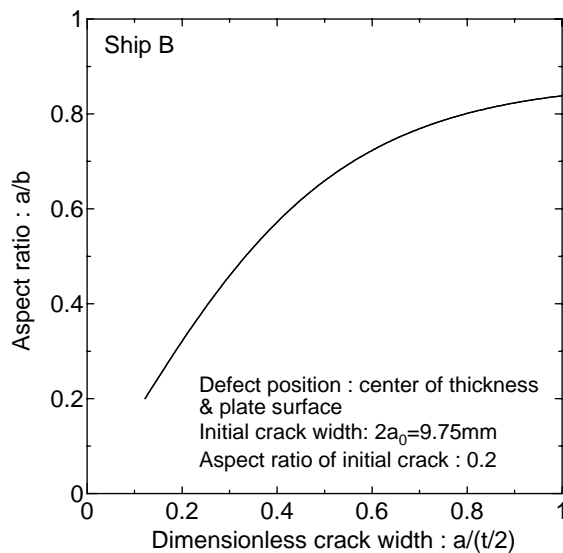
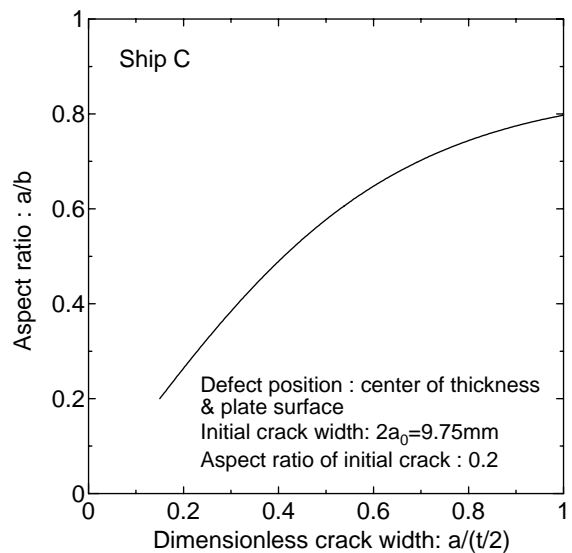
本手法を用いてアスペクト比変化を設定した結果の一例を、図-2.3.3.1 に示す。

図-2.3.3.1 設定したアスペクト比変化

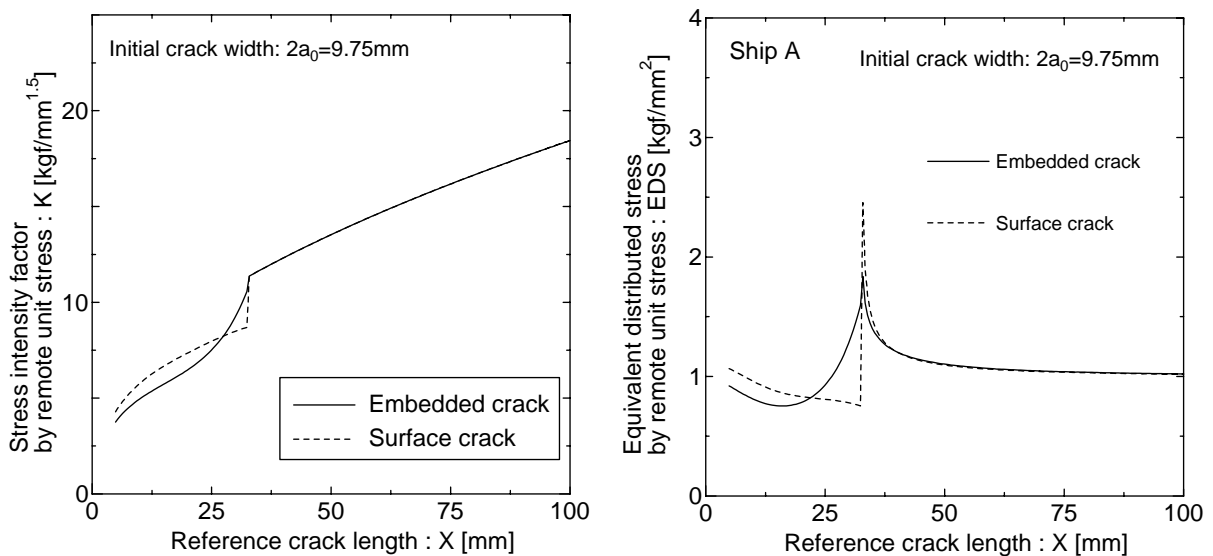
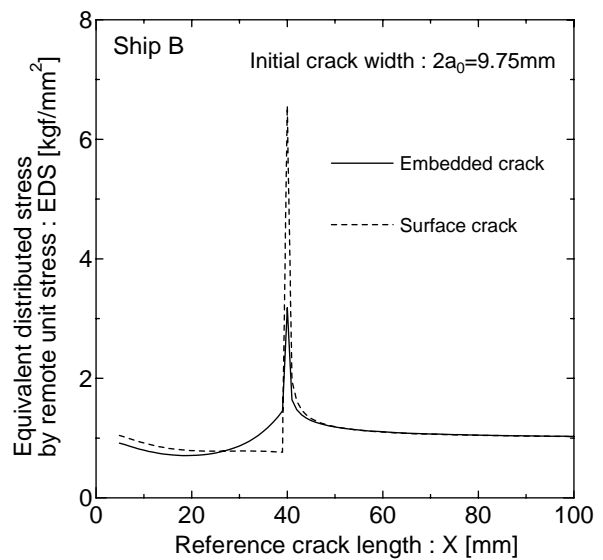
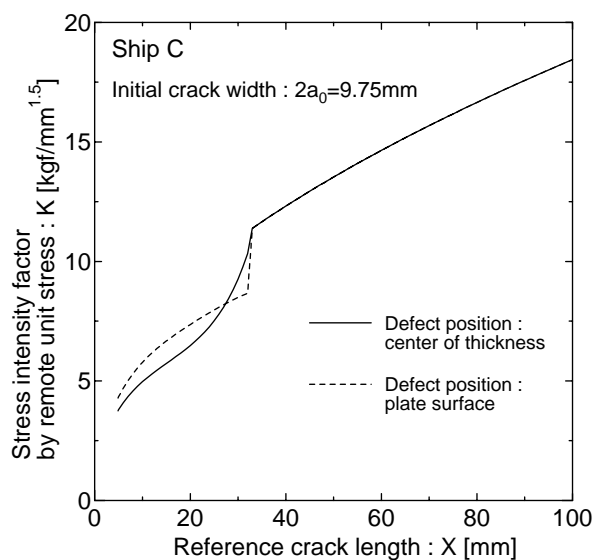
き裂長さ a と応力拡大係数の関係及び等価分布応力を図-2.3.3.2 にそれぞれ示す。なお、前節と同様に、表面き裂状態から板厚貫通き裂状態を連続的に表現するために、参照き裂長さ（ X ）を用いて表現した。

なお、疲労き裂成長に関する安全側の検討を行うという意味で、同じ初期欠陥幅 a_0 と欠陥長さ b_0 の表面き裂が存在する場合（板厚は 1/2 とする）についての疲労き裂成長評価も参考のため行った。この場合の応力拡大係数はNewmanとRajuの式 [Newman and Raju, 1981] から算定した。そのため、図-2.3.3.2 では、埋没き裂及び表面き裂の応力拡大係数評価式を用いた結果を併せて掲載している。

図-2.3.3.2 応力拡大係数と等価分布応力

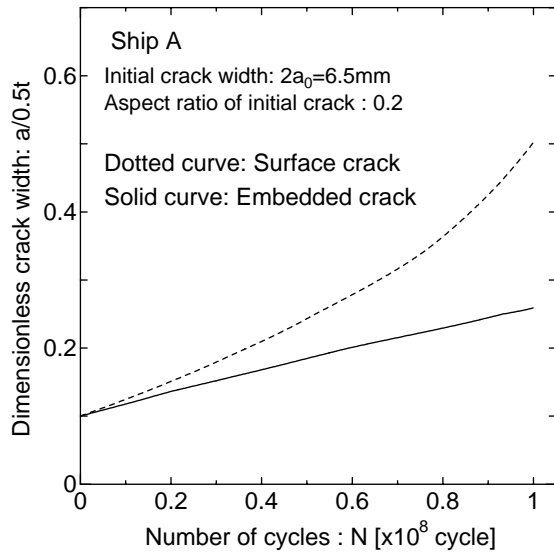
A 船が北太平洋航路を航行すると想定した場合について、初期欠陥サイズを 6.5mm 及び 9.75mm と設定した時の疲労き裂成長曲線を図 2.3.3.3 に示す。同図中の実線は K 値評価を埋没き裂とした場合に相当し、破線は安全側検討の意味で与えた表面き裂として K 値評価を行った結果に相当す

初期欠陥サイズ 6.5mmの場合は、安全側評価の場合であっても、設計寿命である 10^8 回の繰り返しを受けた後に板厚貫通状態まで成長せず、埋没き裂の状態に留まっている。

一方、初期欠陥サイズ 9.75mmの場合も、埋没き裂と評価した場合は、設計寿命である 10^8 回の繰り返しを受けた後でも埋没き裂の状態に留まっている。ただし、安全側評価として表面き裂としてK値評価を行った場合は、全設計寿命の 8 割程度の段階で板厚貫通をするという結果を得た。

図-2.3.3.3 疲労き裂成長曲線 (初期欠陥幅の影響に関する検討)

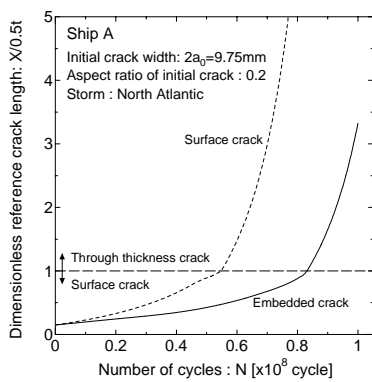
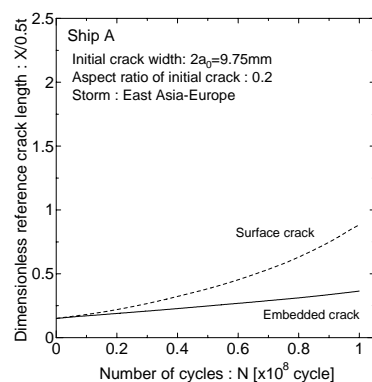
A 船の航路として、北大西洋、極東欧州、北太平洋、の三種類を想定した解析 (初期欠陥サイズが 9.75mm の場合) により得られた疲労き裂成長曲線を図 2.3.3.4 に示す。

図-2.3.3.4 疲労き裂成長曲線 (航路影響の検討)

同図からわかるように、北大西洋航路の場合は、全設計寿命の 8 割程度の段階で埋没き裂が貫通し、急激なき裂成長を呈することが確認された。また、極東欧州航路の場合、安全側設定としての表面き裂の K 値を用いた成長評価であってもき裂は板厚貫通に至らないことが確認された。以上の結果、海象条件の厳しさに応じて疲労き裂成長の度合いが異なることが確認された。なお、板厚貫通寿命は、変動応力の概ね 3 乗に反比例している。

一方、「突合せ溶接内部に存在する初期欠陥からの発生」については、板厚方向初期欠陥寸法が板厚の 1 割程度以上であれば、設計寿命期間中に疲労により板厚貫通き裂にまで成長する場合があります、且つその後の成長速度が急となる（例えば図 2.3.3.4 を参照すれば板厚貫通後のき裂成長曲線が急勾配になっていることから理解される）ので早晚限界に達し、脆性破壊事故の引き金になり得ることが判明した。

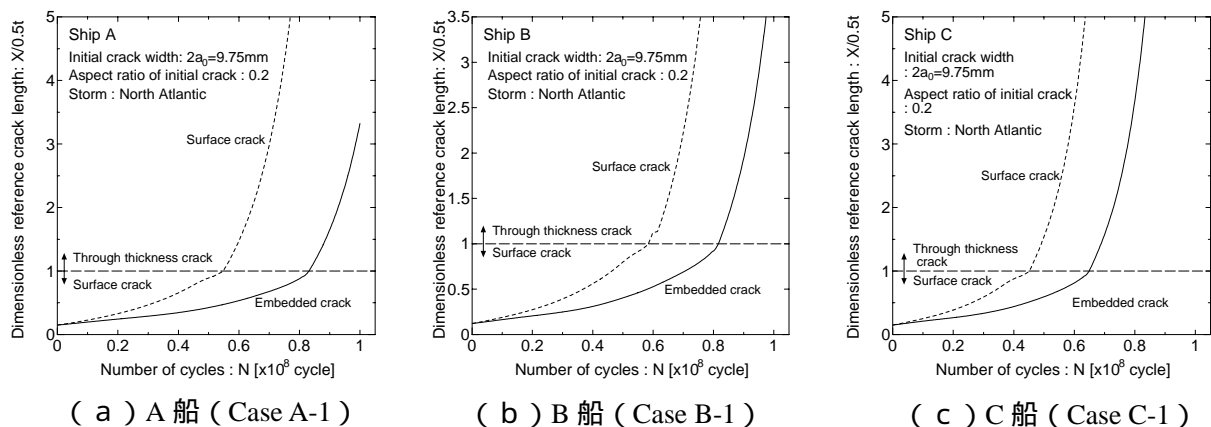
北大西洋航路を想定し、A 船、B 船及び C 船における疲労き裂成長評価（初期欠陥サイズが 9.75mm の場合）を行った結果を、図-2.3.3.5 に示す。

図 2.3.3.5 疲労き裂成長曲線（船の相違による影響検討）

いずれの場合も、疲労き裂は板厚貫通状態まで成長することが確認されたが、C 船におけるき裂成長が最も早いことがわかる。そして板厚貫通時点で、寿命に 30% 超のゆらぎが認められる。この理由は、C 船に作用する変動応力範囲（-148MPa ~ 126MPa）が A 船（-140MPa ~ 117MPa）及び B 船（-143MPa ~ 122MPa）より大きく、静的応力は逆に小さいことに起因する。なお、A 船よりも変動応力範囲が大きい B 船の板厚貫通時寿命が A 船よりも長め又は同等となっているのは、B 船の板厚が A 船よりも大きい影響である。その点を考慮すれば、板厚貫通寿命は、変動応力の概ね 3 乗に反比例していると言える。

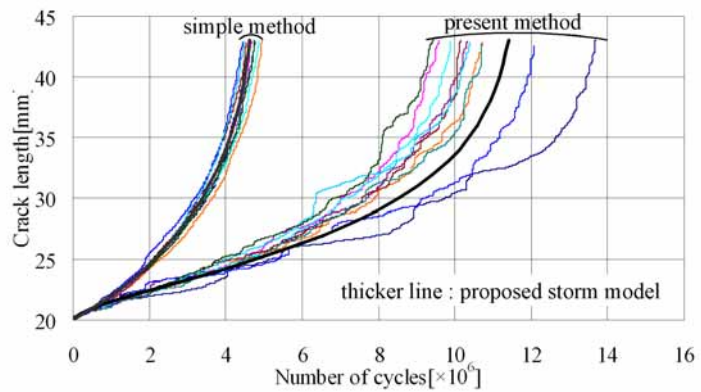
という 2 パターンの載荷履歴に対する疲労き裂成長解析を実施した。この結果を図-2.3.3.9 に示す(本報の計算結果は全てフェイス内におけるき裂成長に対応する)。黒い太線が の計算結果であり，その他の曲線が の計算結果に対応する。この結果から，荷重遭遇履歴に起因するゆらぎは ±30%程度生じ得る事がわかる。図-2.3.3.9 に示す，Simple method とは，荷重振幅が変化した場合の過渡的なき裂開閉口挙動を無視した加藤の式 [加藤他，1983] を適用した結果であり，Present method とは FLARP と同様の手法で，き裂開閉口挙動をシミュレーションした結果に相当する。フェイス破断までの疲労き裂伝播寿命の解析結果は Simple method 及び Present method のいずれの場合も， の荷重履歴の考慮法は， で考えた，嵐のランダム出現に対応する結果の平均値に近い結果となった。ただし，き裂開閉口挙動をシミュレーションした場合には，無視した場合に比較して疲労亀裂の成長が 2 倍以上遅れている。参考として図-2.3.3.7 の嵐をそのまま(荷重が増減する順序で)作用させた結果と荷重が徐々に増加するように並べ替えて計算した結果をそれぞれ図-2.3.3.10 及び図-2.3.3.11 に示す。これらの結果では present method および simple method での結果にほとんど差異がなく，図-2.3.3.11 に見られるように最大荷重が上昇した場合の加速効果が現れて少しではあるが，寿命が上記とは逆に短くなっている。

図-2.3.3.9 嵐 A~F の荷重頻度を結合した嵐モデルの繰り返し数を 1/93 にし、これを 93 回作用させた時のき裂成長曲線（黒太線）及び、ランダムに嵐を作用させた時のき裂成長曲線

^{*} 図-2.3.3.9 の亀裂成長曲線は、図-2.3.3.7 と表-2.3.3.1 に示された 6 階級の嵐 (計 93 個) の遭遇順序を、ランダムに 10 通り生成して作用させた場合のゆらぎを示す。ゆらぎは大凡、平均 (1 ケース) の周り $\pm 20\%$ の範囲に収まっている。一方 $\pm 15\%$ の範囲に、11 ケース中の 8 ケースが収まっており、乱暴ながら正規分布を仮定した場合の ± 2 範囲 (約 70% を納める) に相当するので、ここでは実船でのゆらぎ範囲を、拡張して $\pm 30\%$ (正規分布での ± 2 範囲相当) と設定する。なお実船では、片道航海あたり 1 回の “嵐” に遭遇すると仮定すれば、25 年間累計で約 500 回レベルの “嵐” 数に遭遇する事になる。

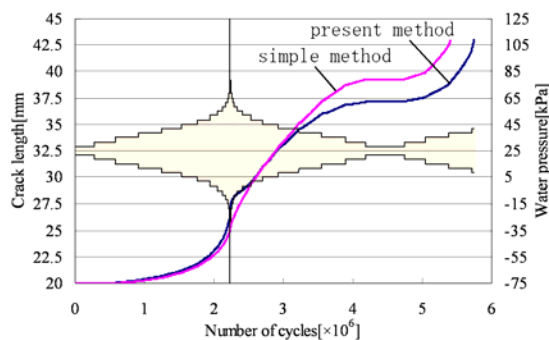
図-2.3.3.10 図-2.3.3.8 の嵐を直接適用した結果

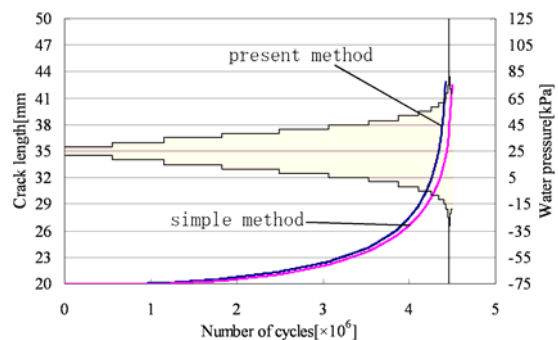
図-2.3.3.11 荷重が単調増加するように並べ替えた結果

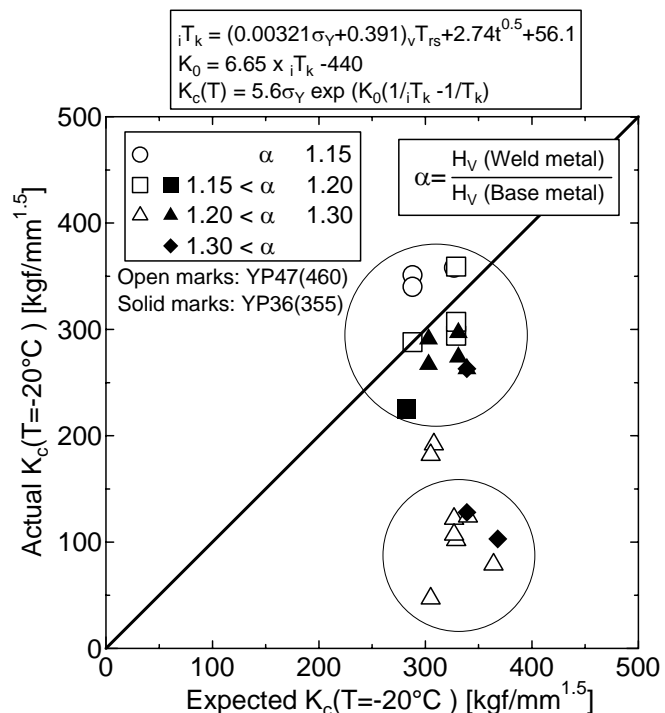
推定値と実測値が概ね一致するグループと、推定値に比べ実績値が低下するグループが認められる。この差異は板厚中央部の溶接金属と母材の硬さの比()で整理され、YP36 キロ鋼では が 1.30 超で、YP47 キロ鋼では が 1.20 以上では相関が成り立たず、シャルピー値は良好でも、 K_c 値が低下する場合があることを示している。

これは、溶接金属と溶接により軟化した熱影響部との境界部にひずみが集中し、脆性き裂が発生しやすくなるものと考えられ、強度マッチングや溶接熱影響部の軟化幅の影響、ひずみ速度の影響等につき検討する必要がある。

図-3.1 破壊靱性値 K_c に及ぼす強度マッチングの影響

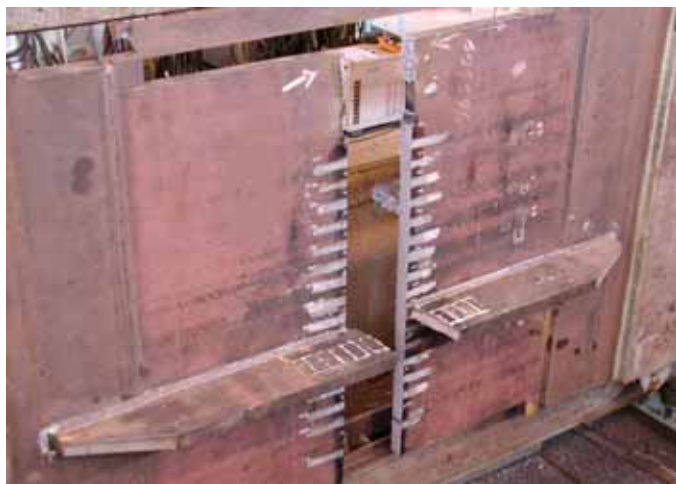
脆性き裂は溶接熱影響部から逸れることなく直進し、停止することなく破断に至った。スティフナは隅肉溶接(熱影響部)とパーシャル溶接(熱影響部以外)の取り合いで脆性き裂が発生し、破断している。

写真-4.1 溶接熱影響部の大型 ESSO 試験結果

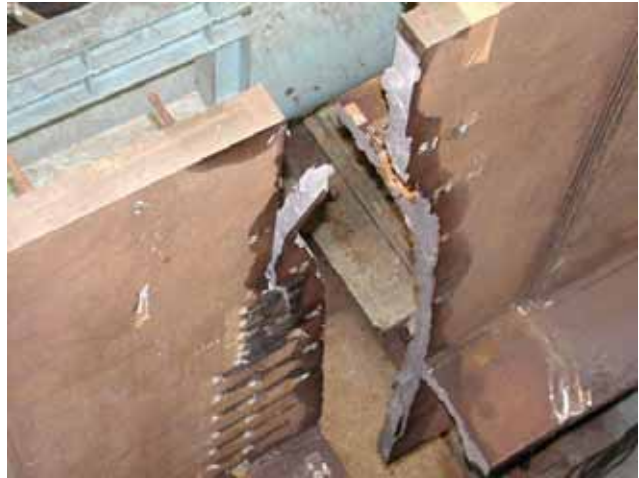
写真-4.2 母材の大型 ESSO 試験結果

き裂は分岐し、一方は上部スティフナ手前で停止したが、もう一方は停止せず、破断に至った。やはりこの場合も、E 級鋼として、船級規則を満足するシャルピー値を有していても、脆性き裂を停止できない場合があることを示している。その後、試験体の構造は異なるが、何れも大入熱溶接熱影響部を約 800mm 助走させ母材に脆性き裂を突入させるタイプで前述と合わせ、合計 6 体の 8000 t 大型 ESSO 試験が実施された。その試験結果を図-4.2 に示す。
